Undichtigkeiten rund um den Domschacht

Wasser im Tank

Wasser im Kraftstofftank einer Tankstelle kann fatale Folgen im Autotank nach sich ziehen. Ein aktueller Fall zeigt, wie wichtig ein intakter Domschacht ist.

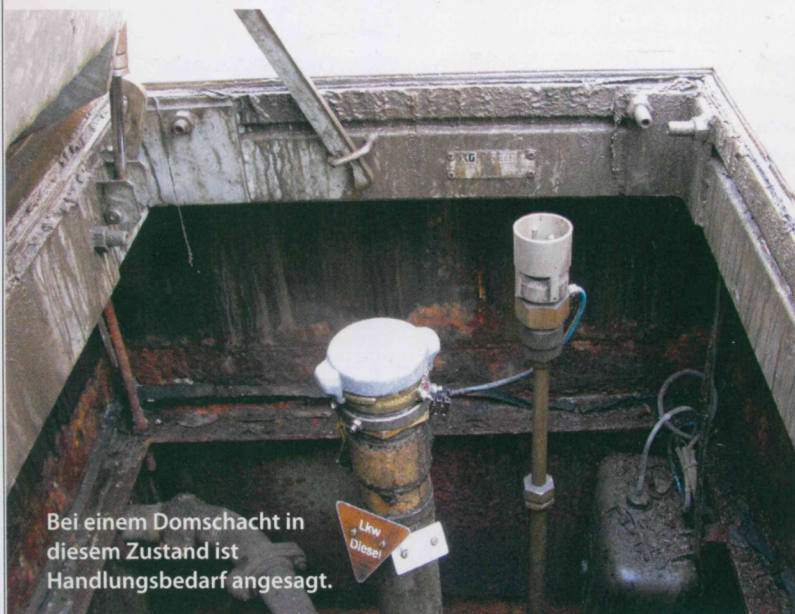
Bei einem Domschacht in diesem Zustand ist Handlungsbedarf angesagt.

Das aber führt insgesamt zu einer mangelnden Belüftung im Domschacht!

Die Folge kann unter anderem sein, dass je nach Einbauort und geografischer Lage der eigentlich harmlose Weißrost entsteht, der sich dann aber nicht wieder zurückbilden kann. Er wandelt sich schließlich zu Rost um, der zu einem unschönen Gesamtbild im Domschacht beiträgt.

Feststellen lässt sich das mit dem Kontrollieren der Dichtung und der Aufsatzfuge. Solche Kontrollen werden von Fachfirmen durchgeführt. So kontrolliert das Wahr-Qualitätsmanagement laut Biehler-Schaffner bei den eige-

nen Tankstellen halbjährlich die Domschächte. Bei Starkregen wie in diesem Fall muss regelmäßiger und in kürzeren Intervallen geprüft und dokumentiert werden, weiß der Tankstellenprofi.

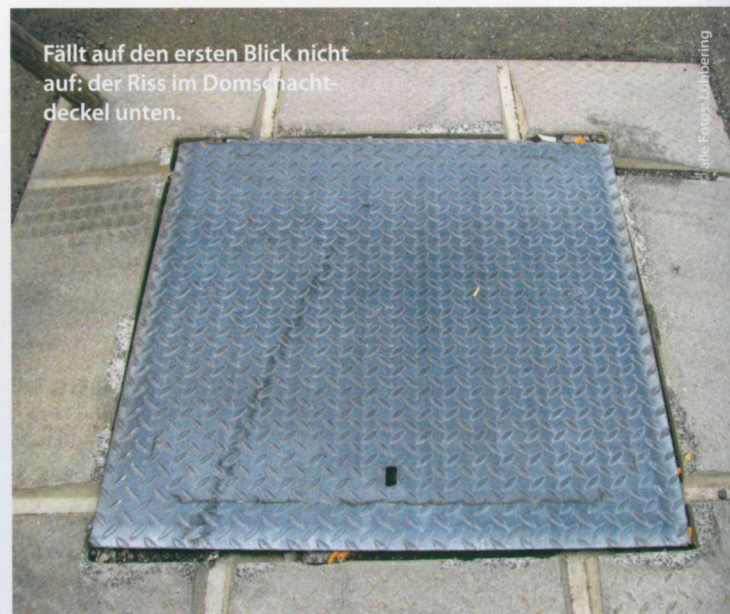
Fällt auf den ersten Blick nicht auf: der Riss im Domschachtdeckel unten.

Auf welchem Weg war bis Redaktionsschluss nicht bekannt. Es ist aber nicht auszuschließen, dass Oberflächenwasser über eine defekte Dichtung eingesickert ist oder über die Domschachtaufsatzfuge, die sich zwischen dem Betonklotz, in dem die Deckel sind, und dem Stahldomschacht befindet.

Aber auch der unsachgemäße Einbau einer Schachtabdeckung kann Wassereintritt in den Domschacht zur Folge haben. Eine fehlende oder nicht korrekt verbaute Aufsatzfuge zwischen Betonkranzunterseite und Stahldomschacht, wie im geschilderten Fall vermutet, kann die Ursache sein. Eine abgesackte Fahr-
